# USED VEHICLE PERFORMANCE & CONDITION INSPECTION RECORD

Report No. 33-05-\*\*\*\*\* (sample) · 2024 Lamborghini Urus · Korean statutory inspection record (Motor Vehicle Management Act, Art. 58)

## 중고자동차성능·상태점검기록부

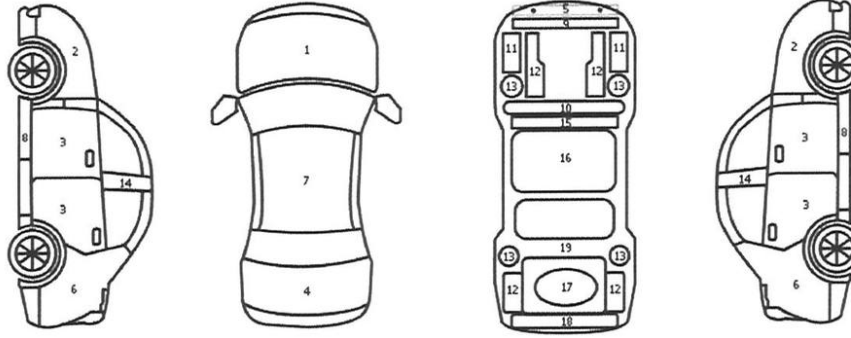
※ 상태표시 부호 : X (교환), W (판금 또는 용접), C (부식), A (흠집), U (요철), T (손상)  
 ※ 하단 항목은 승용차 기준이며, 기타 자동차는 승용차에 준하여 표시

| ㉔ 사고이력 | [V]없음    [ ]있음 | 단순수리 | [V]없음    [ ]있음 |

| Item | Result |
|---|---|
| Exterior panels (hood, fenders, doors, trunk lid, quarter panels, roof, side sills) | No exchange (X), sheet-metal/welding (W), corrosion (C), scratch (A), dent (U) or damage (T) marks |
| Main structural members (front panel, cross member, inside panels, side members, wheel houses, pillars, dash panel, floor panel, trunk floor, rear panel, package tray) | No marks — structure fully original |

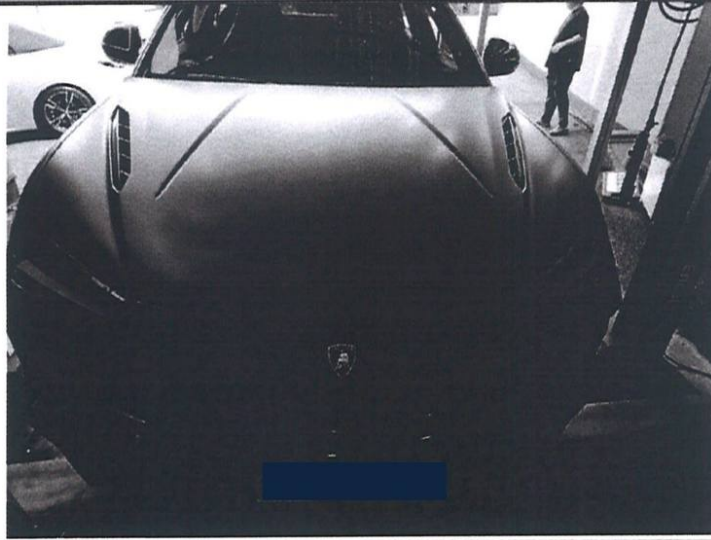
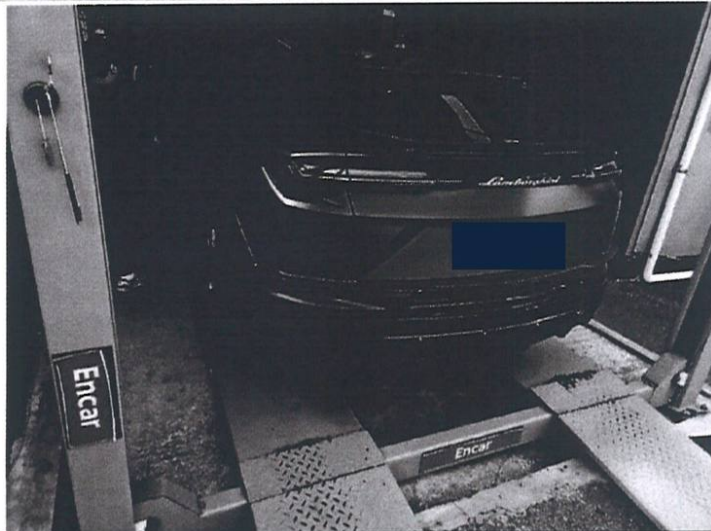
## 점검 장면 촬영 사진

| Attached | 2 inspection-scene photographs (vehicle on lift, front & underbody) |
